COMMUNE DE LEPIN-LE-LAC

MISE EN PLACE DES PERIMETRES DE PROTECTION DU CAPTAGE
DE DREVIN ET DU POMPAGE AU LAC D'AIGUEBELETTE

DOSSIER D'ENQUÊTE PUBLIQUE

**PIECE 5 – ETUDE ENVIRONNEMENTALE –
EVALUATION DES RISQUES DE DEGRADATION DE
LA QUALITE DE L'EAU**

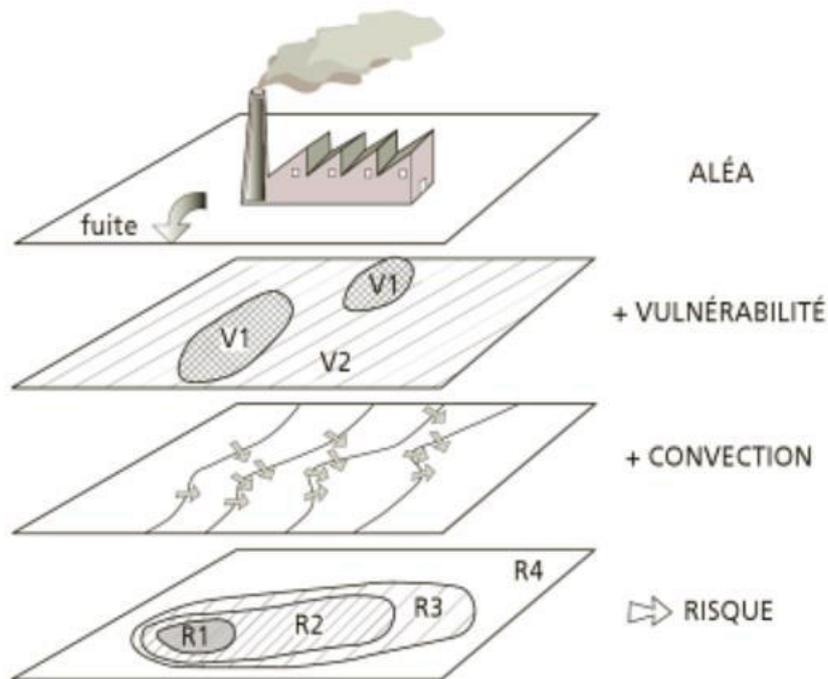
Figure 1 : Vulnérabilité d'une eau souterraine : la notion de risque¹

Le risque est donc considéré comme une mesure de la situation dangereuse qui résulte de la conjonction d'un aléa et d'un milieu vulnérable.

La figure ci-après permet de schématiser et de faciliter la compréhension des notions qui viennent d'être présentées :

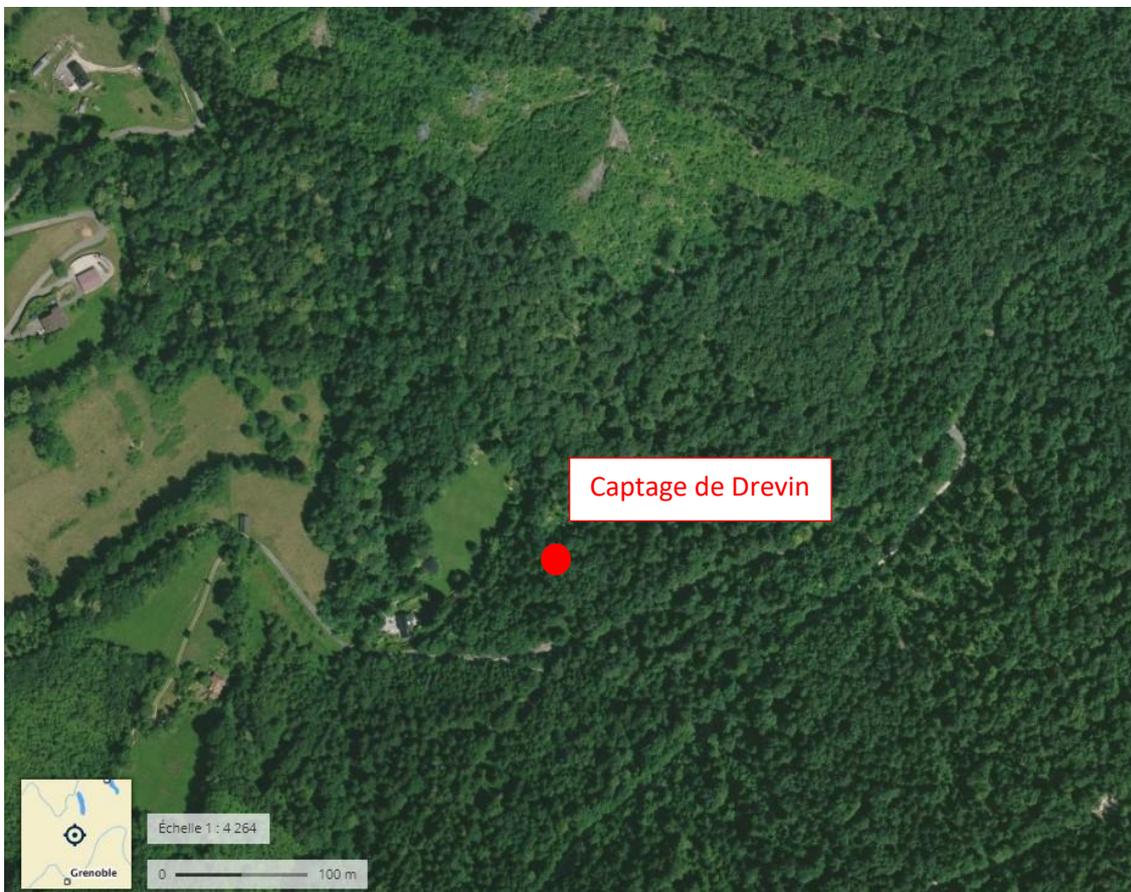
Figure 2 : Vue aérienne de l'environnement immédiat du captage de Drevin

- ✓ D'une part, à l'échelle d'un secteur « immédiat », comprenant l'environnement proche de l'ouvrage (cf. photographie ci-dessous),

Le captage est situé dans la forêt communale d'Attignat-Oncin et est relativement isolé. Il est actuellement clôturé sur son périmètre.

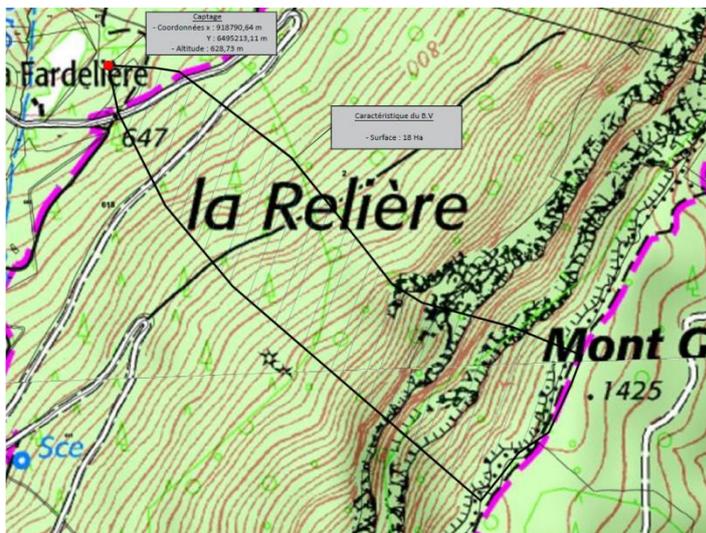
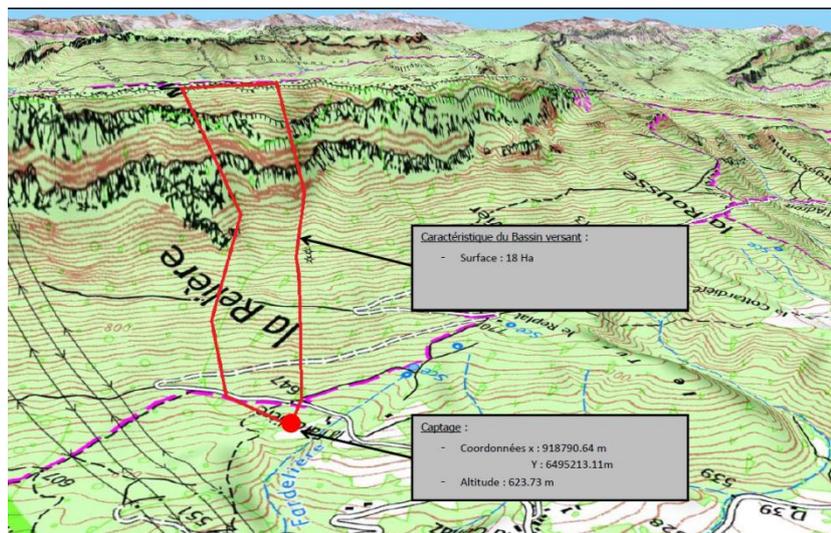
Figure 3 et Figure 4 : Bassin versant topographique du captage – Vues en masse en 3D²

- ✓ D'autre part, à l'échelle d'un secteur « éloigné », d'une surface approximative d'environ 18 ha en amont du captage (à ce stade : correspondant approximativement au bassin versant topographique et tracés sur les figures).

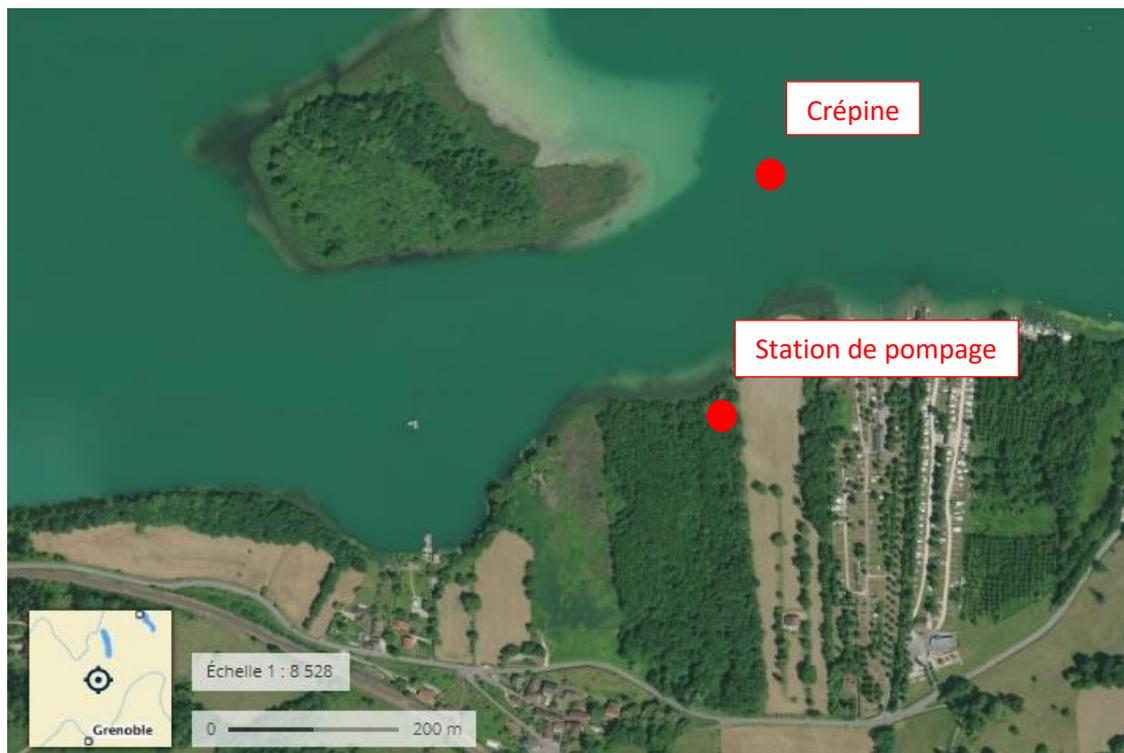
Figure 5 : Vue aérienne de l'environnement immédiat du pompage du Lac d'Aiguebelette

- ✓ D'une part, à l'échelle d'un secteur « immédiat », comprenant l'environnement proche de l'ouvrage (cf. photographie ci-dessous),

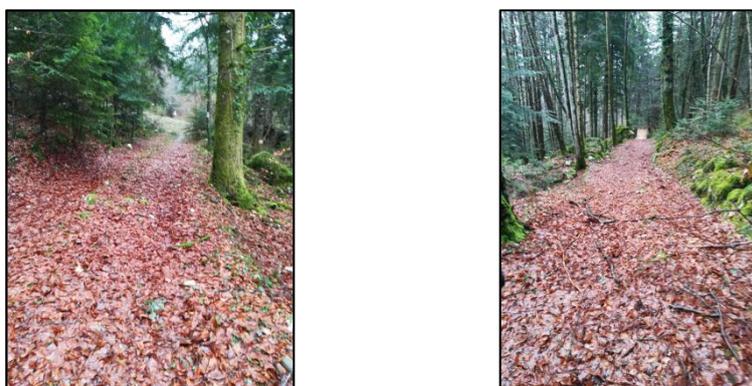
Figure 6 : Chemin d'accès au captage

De plus, le site est accessible par un chemin forestier de faible largeur et théoriquement peu emprunté par les véhicules. La topographie générale du secteur est fortement marquée. La parcelle est clôturée sur tout son périmètre, ce qui permet son identification claire et dissuade les intrus.

Le site est accessible à pied depuis la route, par un chemin. En dehors de ce chemin d'accès, la topographie est très marquée et limite l'accès à la zone.

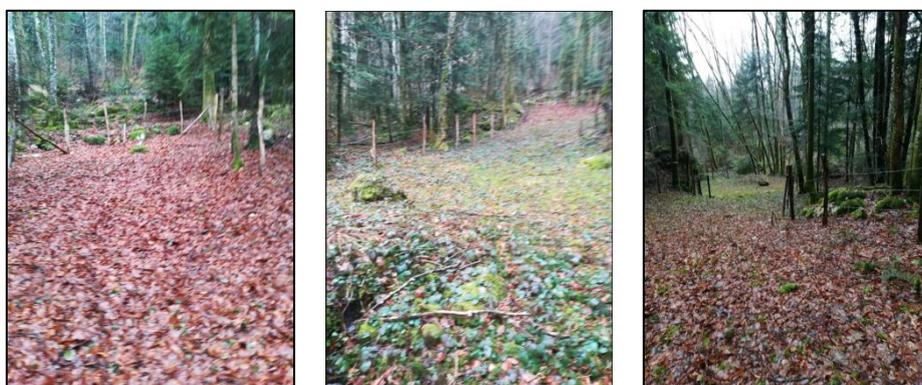
Figure 7 : Parcelle clôturée

Le terrain actuellement clôturé constitue le PPI du captage.

La clôture dissuade les promeneurs d'entrer dans la parcelle.

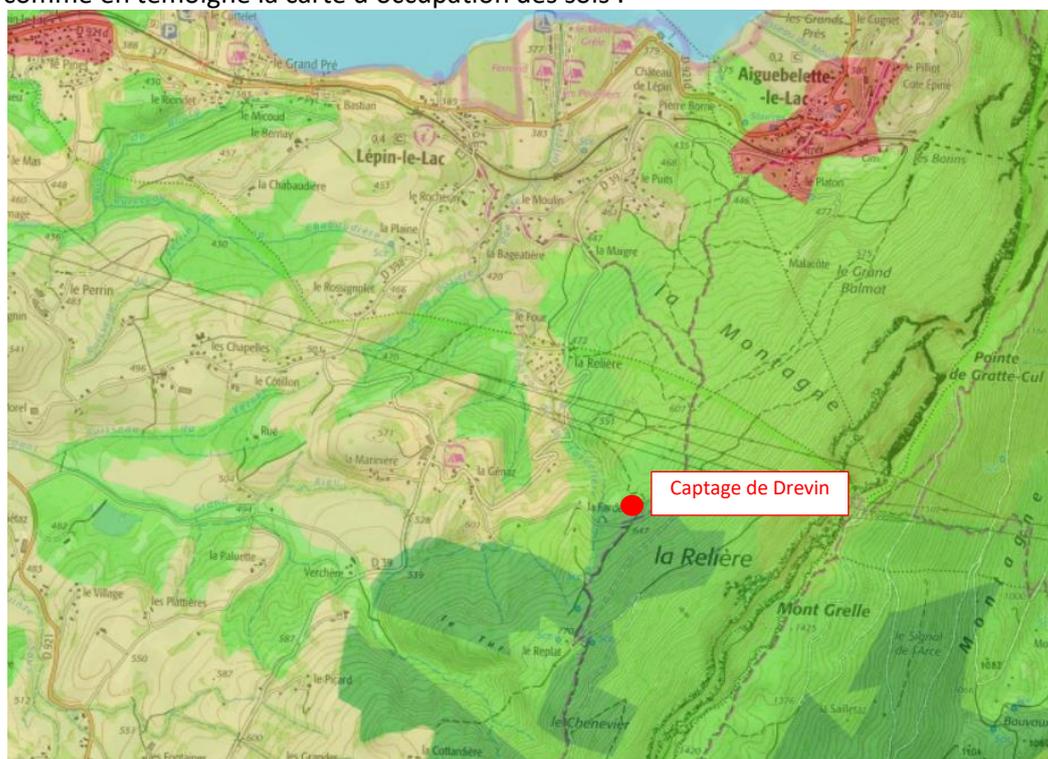
- ✓ Un environnement boisé largement prédominant, à caractère montagnard et peu anthropisé, comme en témoigne la carte d'occupation des sols :

Figure 8 : Carte d'occupation des sols

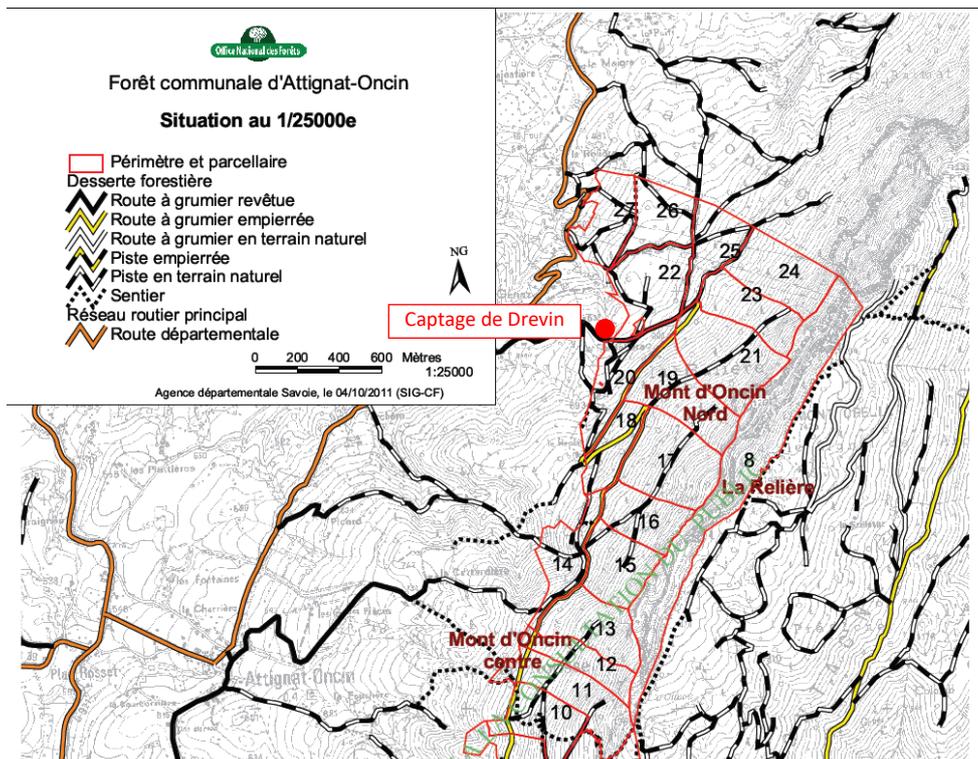
Figure 9 : Localisation des zones d'exploitation forestière³

Les activités forestières sont recensées dans le bassin versant topographique du captage.

Le document d'aménagement de la Forêt Communal d'Attignat-Oncin tient compte de la présence du captage de Drevin. Actuellement, en l'absence de prescriptions, sont appliquées les prescriptions des autres captages d'eau potable du secteur.

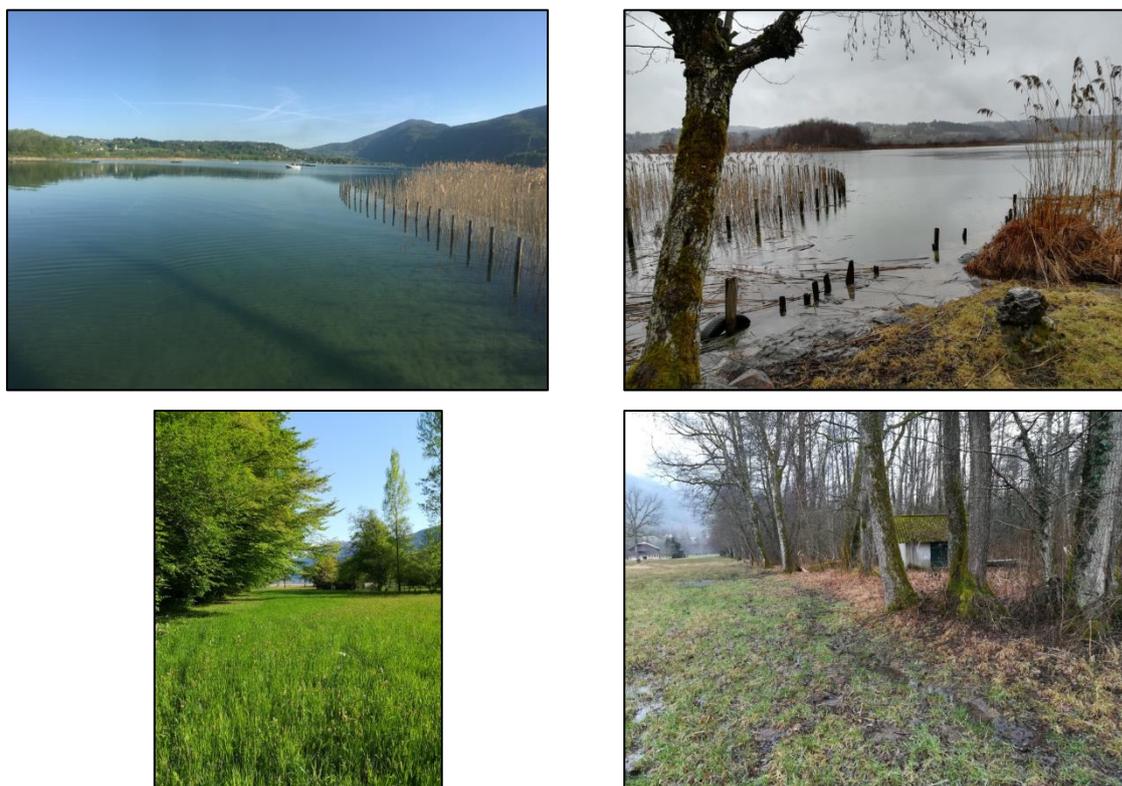
Figure 15 : Environnement du pompage au Lac et de la station de pompage associée

L'environnement immédiat du pompage au Lac est le Lac d'Aiguebelette lui-même et la rive sur laquelle se situe la station de pompage.

Il n'y a pas d'accès direct depuis la RD 921D. L'accès se fait uniquement à pied, à travers la parcelle 1070.

Le site de la station de pompage n'est pas clôturé. Il n'y a pas d'alarme à l'ouverture du capot du puits ou de la porte d'accès à la station de pompage.

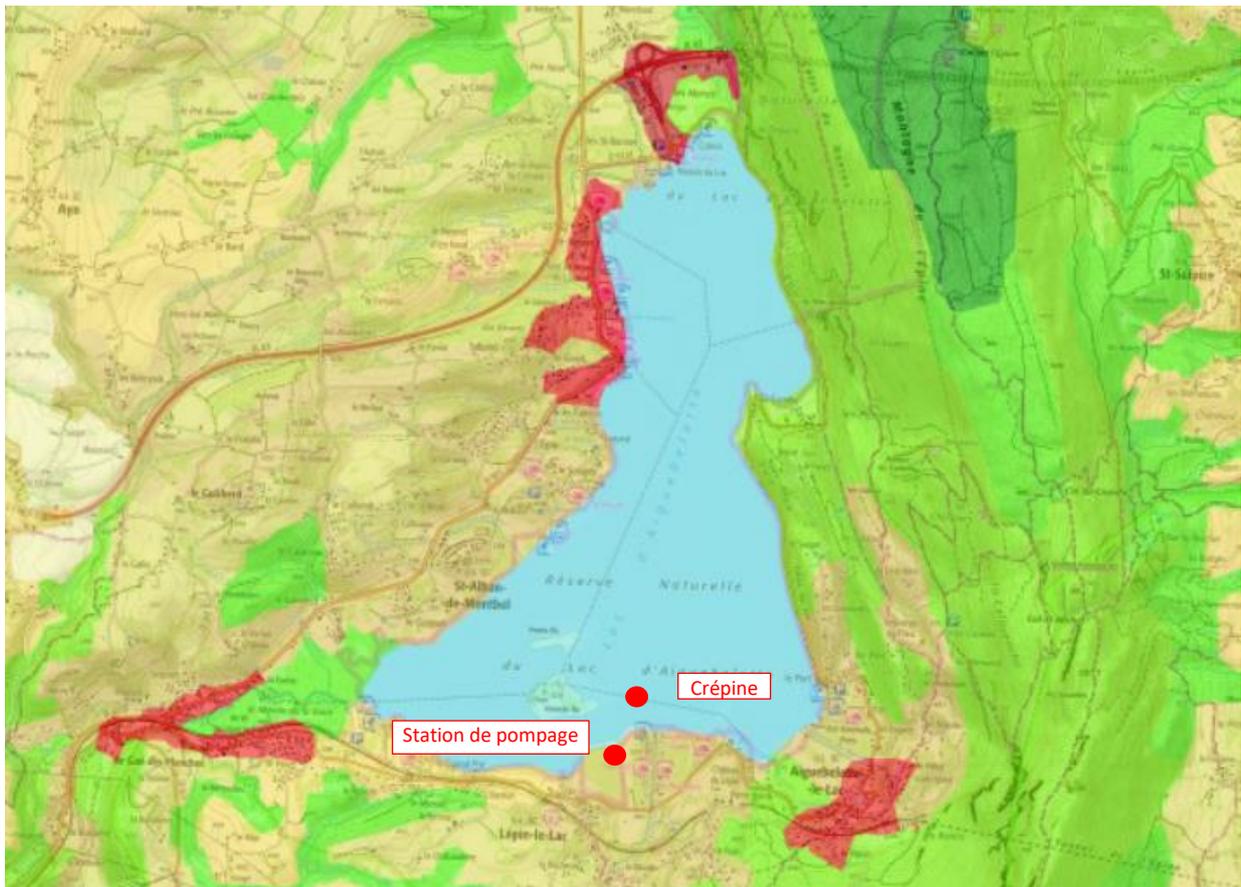
Figure 17 : Carte d'occupation des sols⁵
